**Oggetto: Sito Enea –Sogin di Trisaia di Rotondella (MT)- Esiti analitici relativi alle acque sotterranee campionate dai piezometri di controllo realizzati a Valle della SS106 Jonica e sul perimetro interno del Sito Sogin/Enea. Allegati n.15 rapporti di prova.**

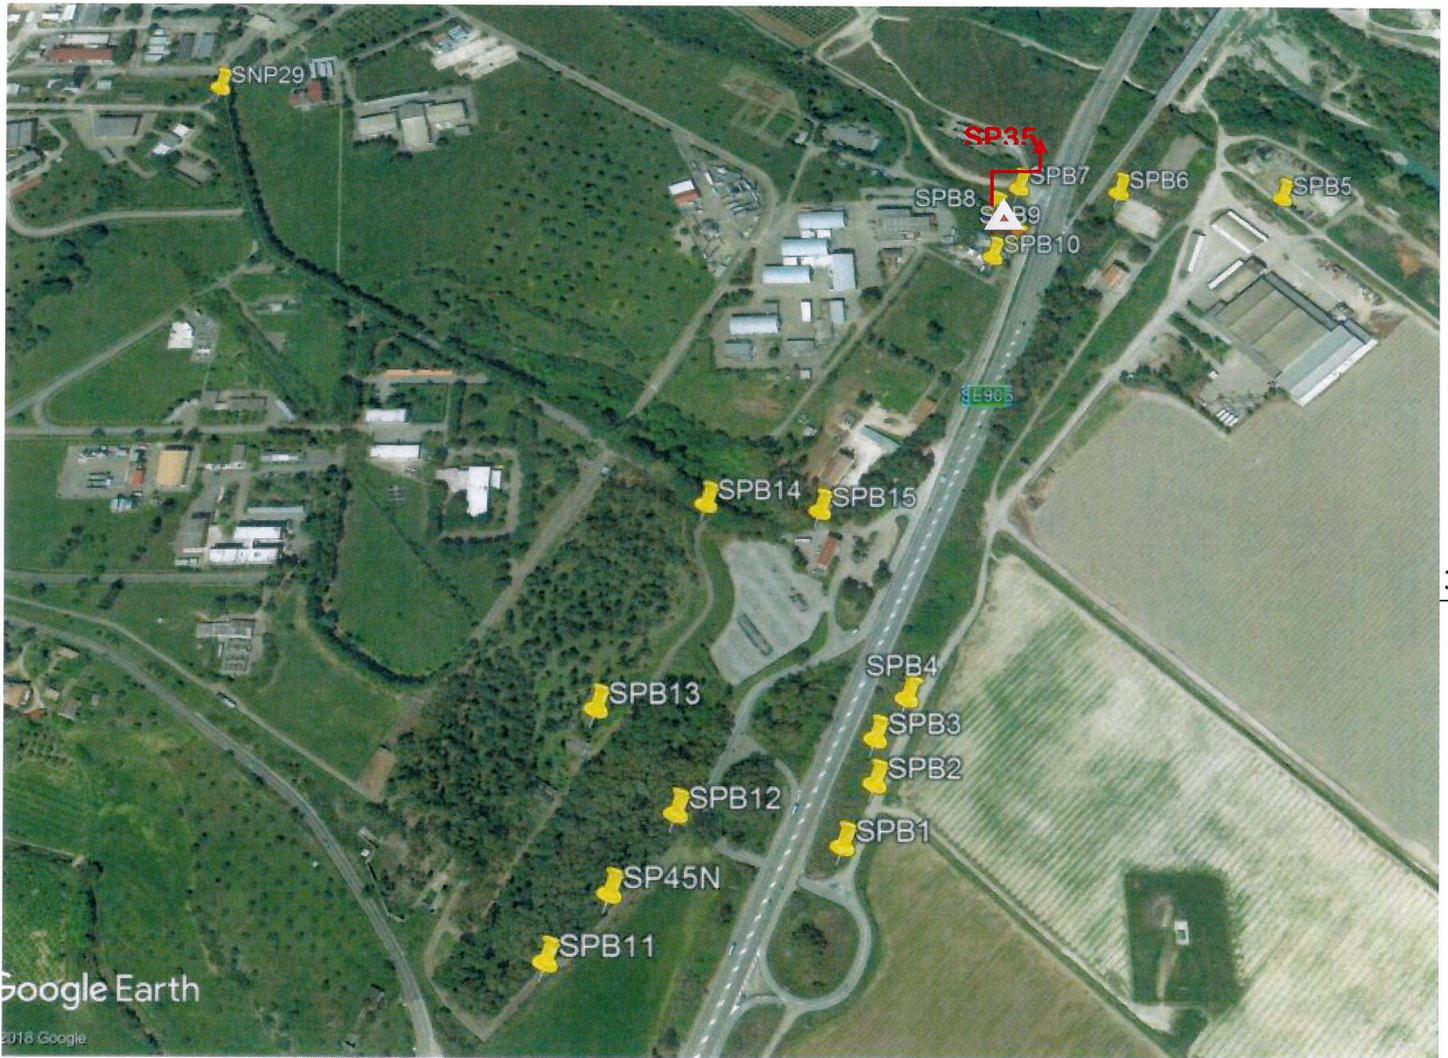
Planimetria con l'ubicazione piezometri indicati in tabella 1 e del punto di conformità denominato SP35

Si può verificare, osservando i valori riportati in tabella 2, come la contaminazione da Cromo esavalente sia concentrata perlopiù nei piezometri SPB7, SPB8, SPB9 e SPB10, ubicati nelle immediate vicinanze del piezometro SP35. Il piezometro SPB35, individuato in fase di caratterizzazione come Punto di Conformità in cui verificare il rispetto delle CSC (poiché posto a valle idrogeologica e sul limite di proprietà del sito) fece registrare superamenti delle CSC per il parametro cromo esavalente. La permanenza di tali superamenti delle CSC per il Cromo esavalente nei piezometri SPB7, SPB8, SPB9 e SPB10 ( tratto di barriera interna al sito), ubicati sul confine di proprietà del Sito, conferma la necessità di bonificare il sito, come già sancito dall' elaborato Analisi di Rischio approvato in sede di CDS il 10.04.2018. L'elaborazione dell'analisi di Rischio ha difatti restituito un sito con CSC >CSR(Concentrazioni Soglia di Rischio), con conseguente necessità di intervento di Bonifica secondo le procedure ed i tempi previsti dal comma 4 dell'art.242 del D.Lgs.152/2006. I piezometri barriera posti all'esterno del sito non hanno mostrato contaminazione da Cromo Esavalente né da Tricloroetilene, viceversa si segnala la presenza di Nichel nel piezometro SPB5 ubicato nei pressi dei piezometri CM1 e CM2 costeggianti la condotta a Mare dello scarico Itrec. Benché si possa supporre che le azioni di Messa in Sicurezza Operativa (MISO) attuate da Enea, come dichiarato in sede di CDS del 16.01.2018 (consistenti nell'emungimento di acqua sotterranea da alcuni piezometri e conferimento ad opportuno impianto) abbiano determinato una riduzione della contaminazione soprattutto da Tricloroetilene, è necessaria la presentazione di un Progetto Operativo di Bonifica che riporti le concentrazioni di tutti gli analiti presenti in falda, sia all'interno che all'esterno del Sito, ai valori di CSC previsti dal D.Lgs.152/2006. Infine, sarebbe opportuno monitorare entro breve termine tutti i Piezometri della condotta a Mare. Riguardo all'intervento di MISO, questo ufficio segnala che Enea ad oggi non ha risposto alla richiesta di Arpab, formulata in sede di CdS del 16.01.2018 e ribadita nelle successive CdS, di rendere noto i metri cubi emunti dai singoli piezometri con le relative frequenze di emungimento nonché il trend di variazione delle concentrazioni dei contaminanti riscontrato.
